BETR.	ERZEUGNIS
ROSTSCHUTZ- BEHANDLUNG P 120 2türig	P
	GRUPPE
	14
DATUM	NR.
Juni 1962	4

Rostschutzbehandlung in geschlossenen Karosseriektionen durch Zerstäubung.

BETR.	ERZEUGN
ROTSCHUTZBE- HANDLUNG P 120	P
Kombi	GRUPPE 14
DATUM Dezember 1962	NR. 5

Ölsprühnebelbehandlung der geschlossenen Karosserieprofile

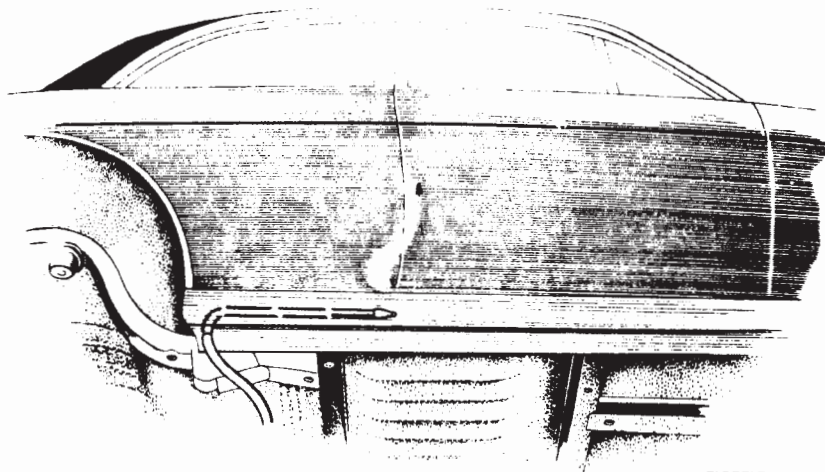
) Der Bodenschweller ist von außen zu spritzen, d. h. das Mundstück wird in das hintere Drainierloch des Bodenschwellers eingeführt, siehe Abbildung, und soweit wie möglich nach vorn geführt. Das Spritzen wird angefangen und die Behandlung unter gleichzeitigem Zurückziehen des Mundstücks langsam fortgesetzt.

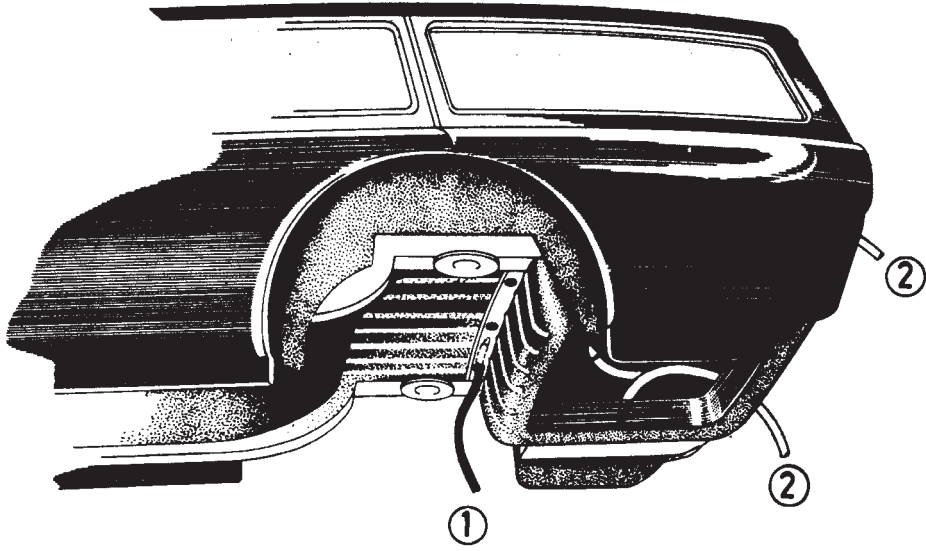
Fig 1

Der Balken wird von unten in schon vorhandene Löcher lt. 1, Abb. 1 gespritzt.

Das Spritzen erfolgt auf dem Boden und auf die Wände lt. 2, Abb. 1.
Wandverkleidung abnehmen.

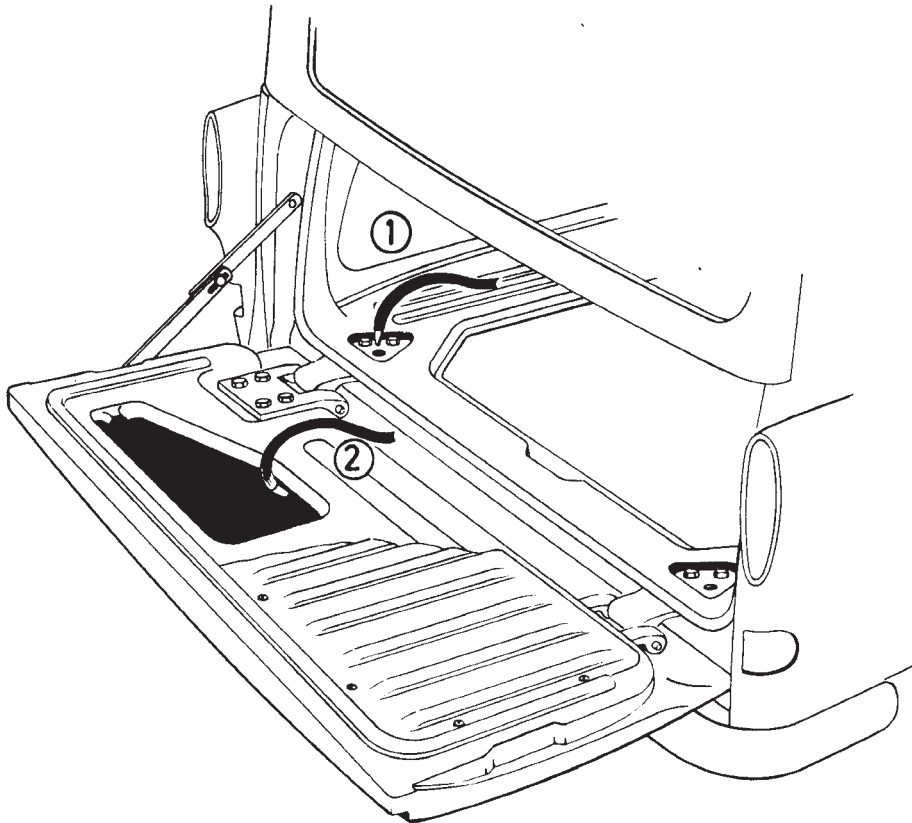
Fig 2

Die Scharnierschrauben lösen (eine auf der jeweiligen Seite) und durch das eine Loch spritzen, bis die Flüssigkeit durch das andere Loch sichtbar wird. S. 1, Abb. 2.

Das Spritzen erfolgt auf die Innenseite und das Unterteil der Heckklappe lt. 2, Abb. 2.
Das Heckklappenblech ist abzunehmen.
