AUSBAU DES SCHLOSSMECHANISMUS FÜR DIE SITZLEHNE

VOLVO 100 958

VERKLEIDUNG SPANNEN DER DACHVERKLEIDUNG NACH ENTFERNEN KLEINER LÖCHER AN DEN AUSSENKANTEN

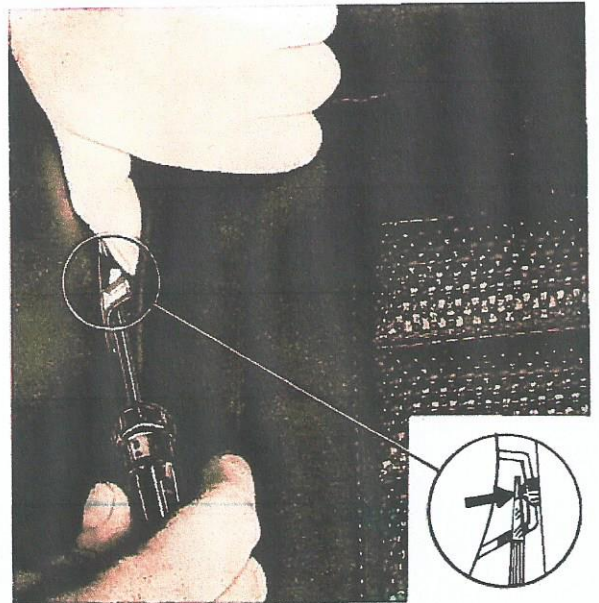
Abb. 68 Lösen der Sperre für den Ausbau der hinteren Sitzlehne, Kombi

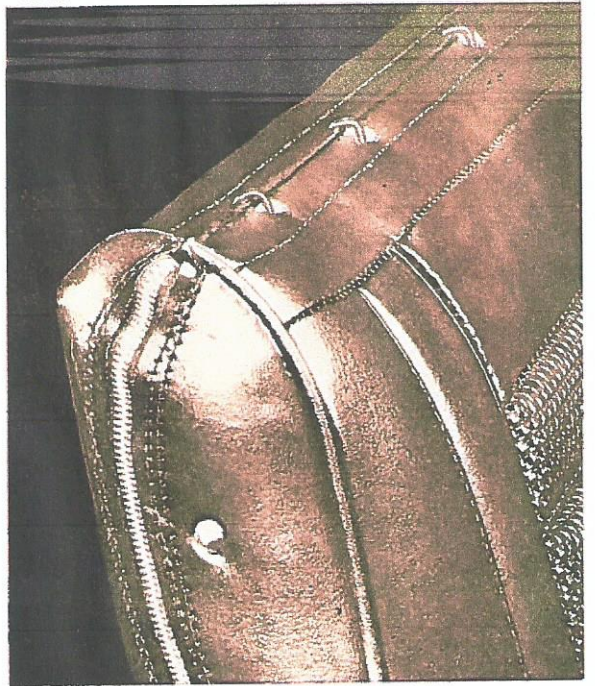
Abb. 66 Unterseite der hinteren Sitzlehne, Kombi

Beim Ausbau des Bezuges sind die Klammern an der Unterkante zu lösen und der Reißverschluss zu öffnen, wonach die Verkleidung abgenommen werden kann, siehe Abb. 66.

Der Schloßmechanismus ist zugänglich, nachdem die Klammern auf der Unterseite der Lehne gelöst wurden, der Reißverschluss geöffnet und der Bezug ausgebaut wurde. Siehe Abb. 66.
