BETR.	ERZEUGN
ROSTSCHUTZBE- HANDLUNG P 120	P
Kombi	GRUPPE 14
DATUM Dezember 1962	NR. 5

Ölsprühnebelbehandlung der geschlossenen Karosserieprofile

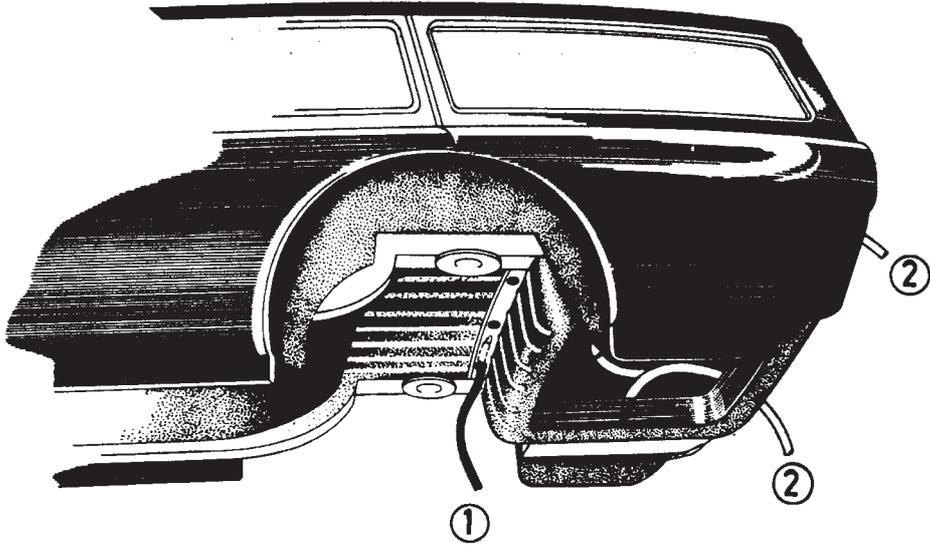
Fig 1

1. Querbalken vor dem Reserveradkasten

Der Balken wird von unten in schon vorhandene Löcher lt. 1, Abb. 1 gespritzt.

2. Unteres Teil des hinteren Seitenstücks

Das Spritzen erfolgt auf dem Boden und auf die Wände lt. 2, Abb. 1.
Wandverkleidung abnehmen.

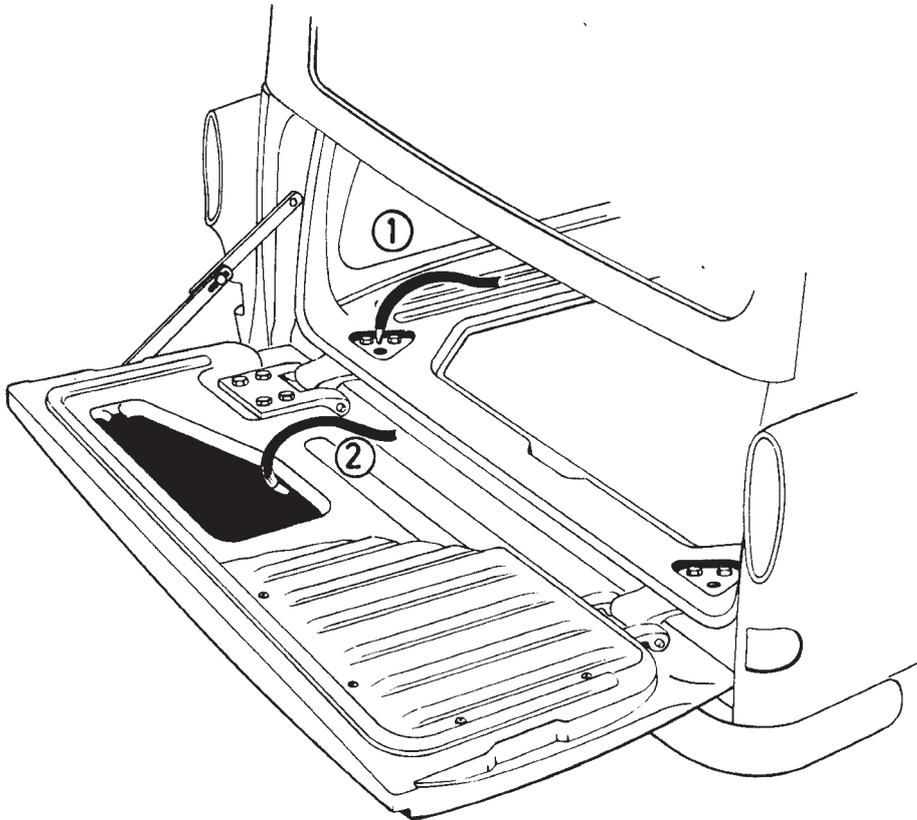
Fig 2

3. Querbalken unter den Heckklappen

Die Scharnierschrauben lösen (eine auf der jeweiligen Seite) und durch das eine Loch spritzen, bis die Flüssigkeit durch das andere Loch sichtbar wird. S. 1, Abb. 2.

4. Die Innenseite und das Unterteil der unteren Heckklappe

Das Spritzen erfolgt auf die Innenseite und das Unterteil der Heckklappe lt. 2, Abb. 2.
Das Heckklappenblech ist abzunehmen.
