# Volvo Amazone

## Terotex - HV HohlräumVersiegelung

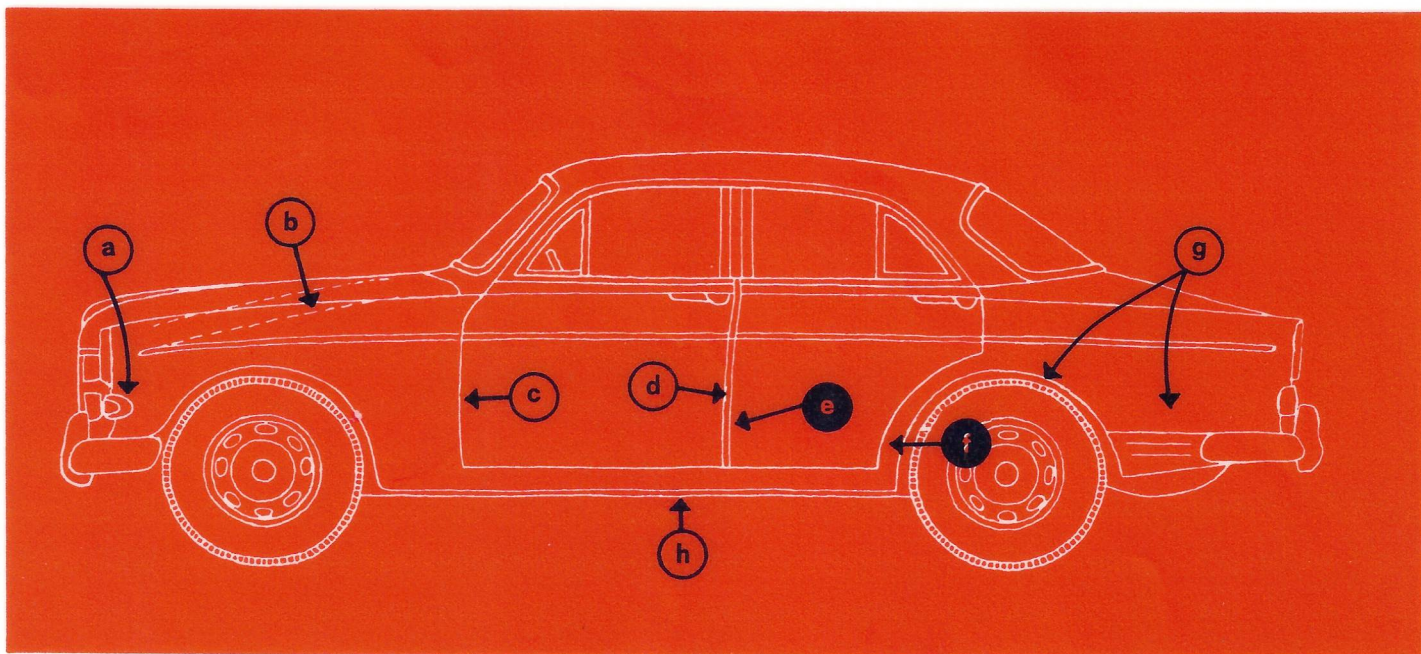
- Löcher sind vorhanden
- Löcher müssen gebohrt werden

Die aufgeführten Teile müssen ausgesprüht bzw. besprüht werden.

- a Frontseite vom Motor aussprühen
- b Verstärkungsrahmen vom Motorraum aus
- c/d Türpfosten
- e/f Tür (anbohren oder Verkleidung abnehmen)

- g Seitenteil durch Kofferraum
- h Terotex-Unterbodenschutz anbringen

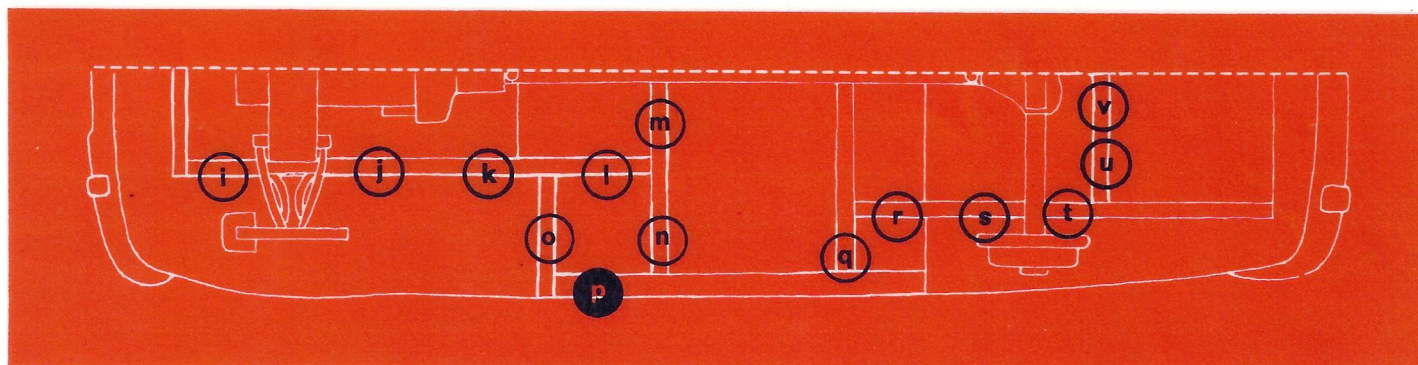
- i-l Längsrahmenträger
- p Einstiegschweller
- r-t hinterer Längsrahmenträger
- o-v Querträger
